## Asbestinventarisatierapport van het kantoorgebouw

Schuttevaerkade 80-88  
te Zwolle

| <b>Projectnummer:</b> | WAI-20020 |
| <b>Omschrijving:</b> | Het inventariseren van een kantoorgebouw |

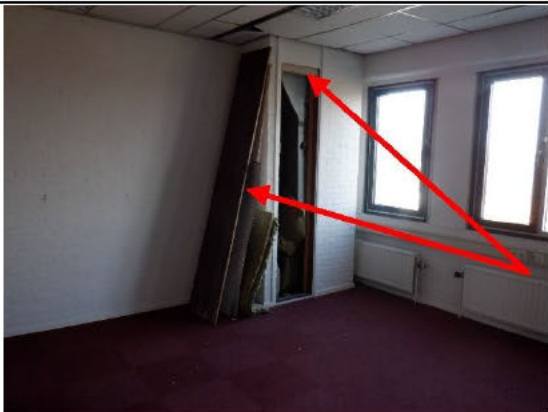
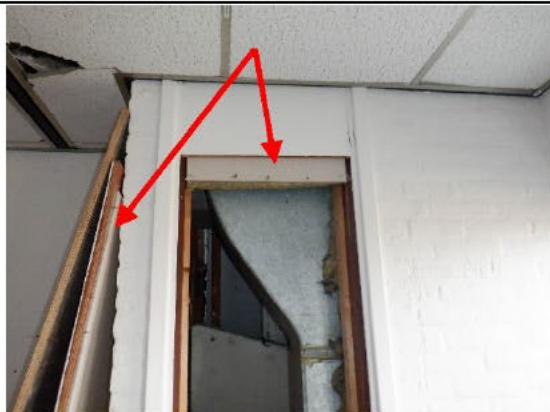
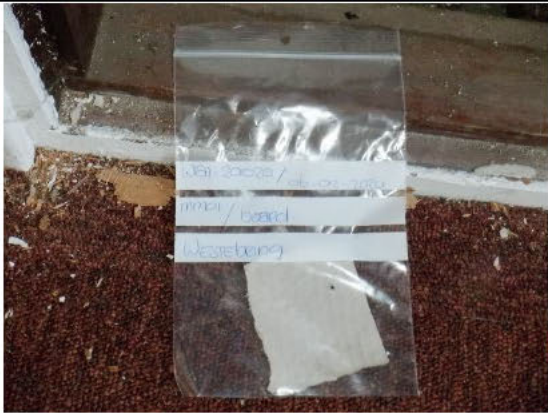
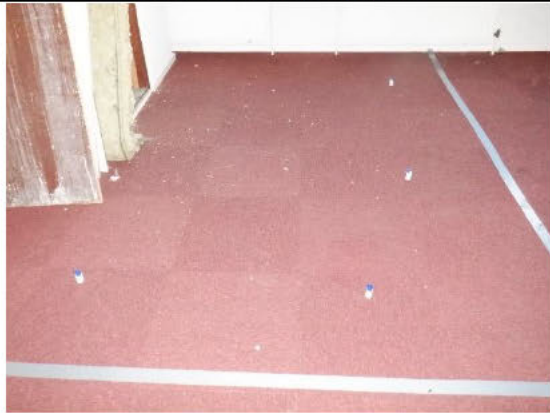
| <b>Conclusies en/of aanbevelingen; Omdat de betimmering van het bouwkundige kanaal ooit is verwijderd is het Amosietboard enigszins beschadigd. Middels kleefmonsters is vastgesteld dat geen verontreiniging is ontstaan en is een gebied ingekaderd. De ruimte is in overleg met de opdrachtgever afgesloten.</b> | |

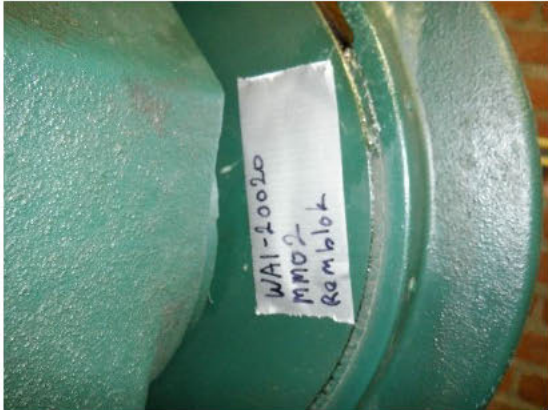
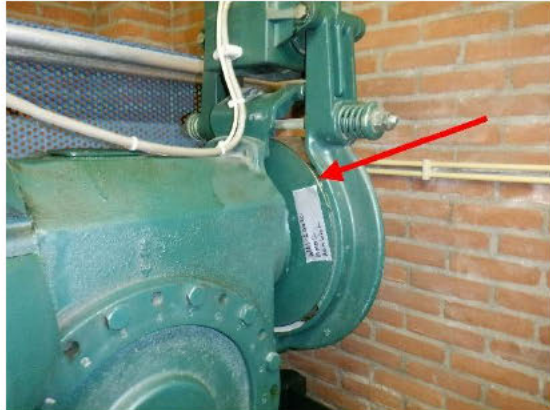
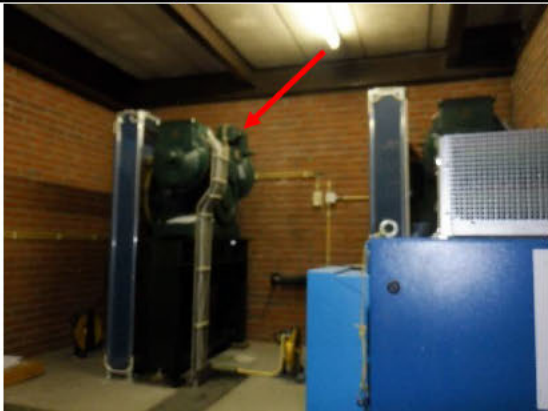
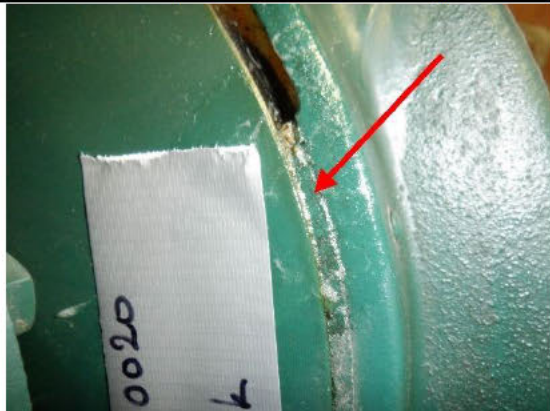
| <b>Conclusies en/of aanbevelingen; saneren voorafgaand aan sloop of renovatie, maar saneren op korte termijn niet noodzakelijk.</b> | |
| In de liftmachinekamer zijn 2 liftmotoren aanwezig. Van de ene motor (de rechter bij binnenkomst) zijn de remvoeringen vervangen in 2018 volgens het liftboek en de aanwezige monteur. Een foto van de aantekening in het liftboek is weergegeven bij de projectfoto's. | |

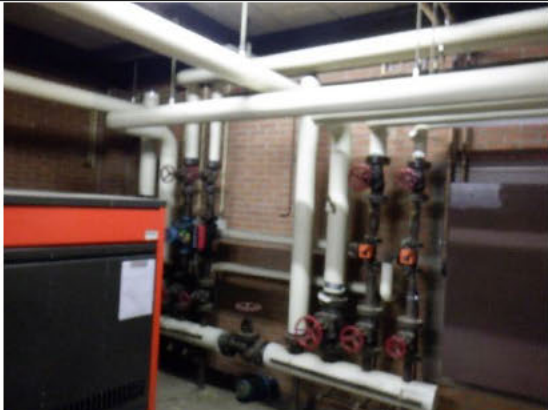
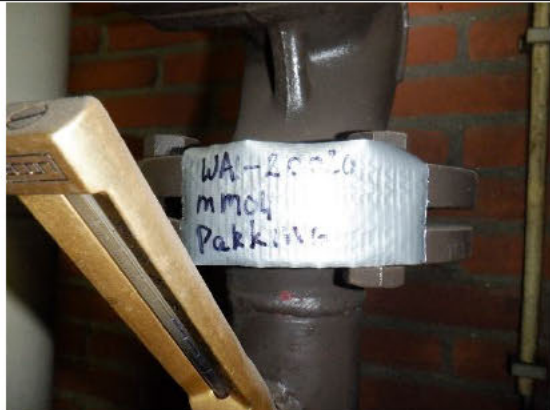
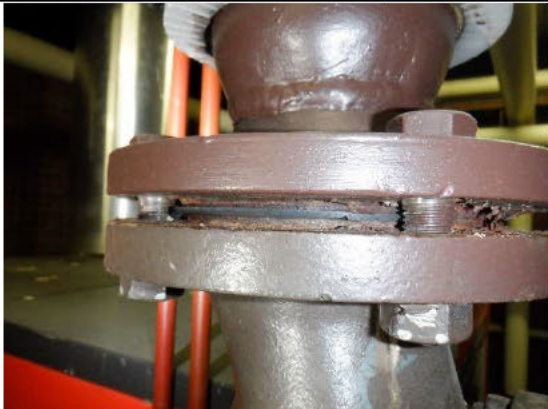
| <b>Conclusies en/of aanbevelingen; saneren voorafgaand aan sloop of renovatie, maar saneren op korte termijn niet noodzakelijk.</b> | |

| Wanneer de flenzen in geheel worden verwijderd kan verwijdering in RK1 | |

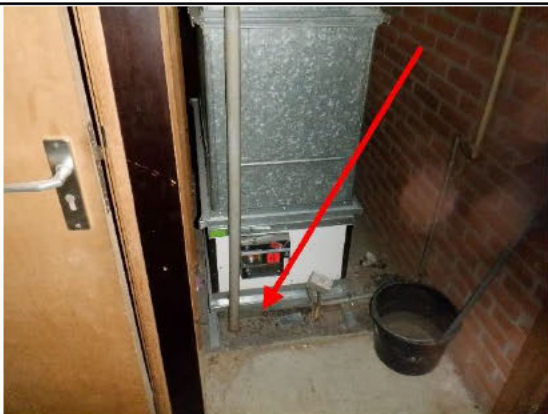
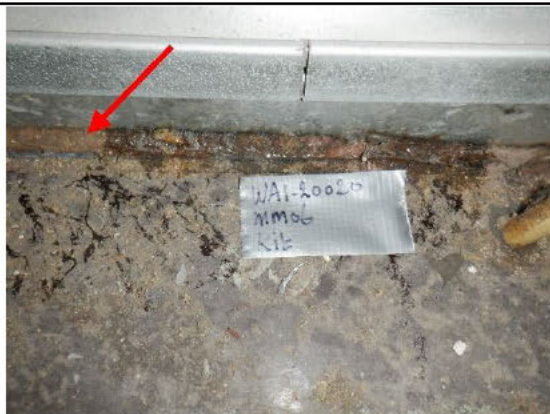
| Conclusies en/of aanbevelingen; saneren voorafgaand aan sloop of renovatie, maar saneren op korte termijn niet noodzakelijk. | |

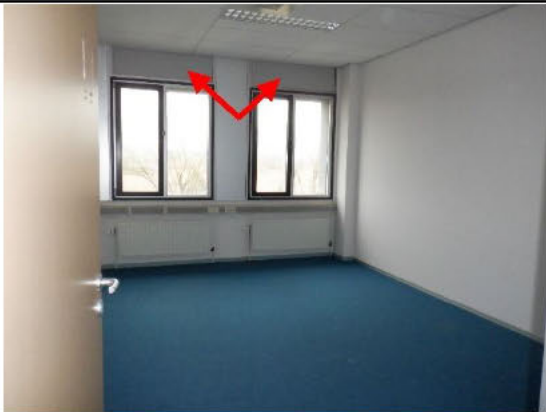
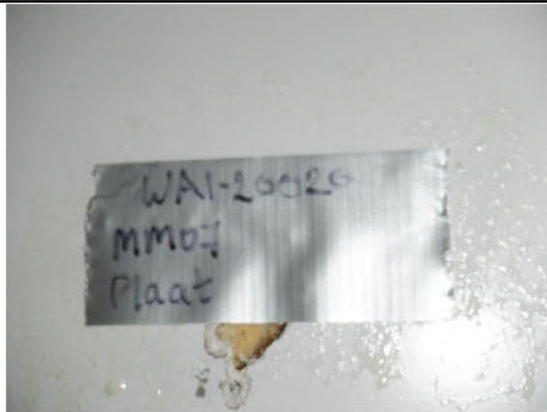
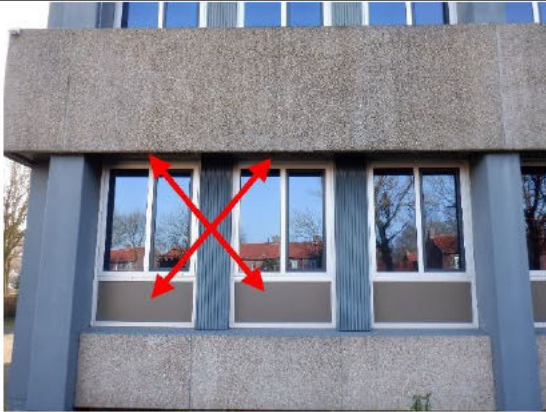
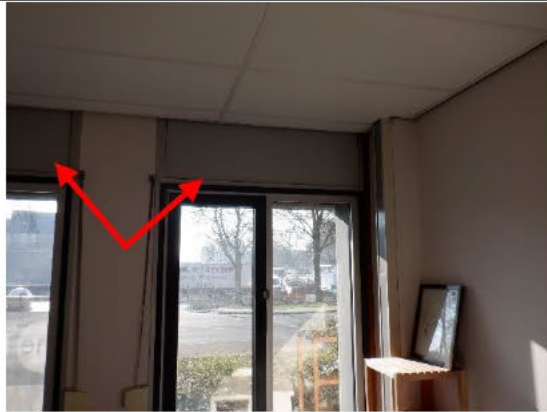
| <b>Conclusies en/of aanbevelingen; saneren voorafgaand aan sloop of renovatie, maar saneren op korte termijn niet noodzakelijk.</b> | |
| Op de situatieschetsen zijn de hoeveelheden per verdieping weergegeven. De panelen zijn geklemd met een aluminium glaslatten en een rubber strip. Bij verwijdering in geheel kan sanering in RK1. | |

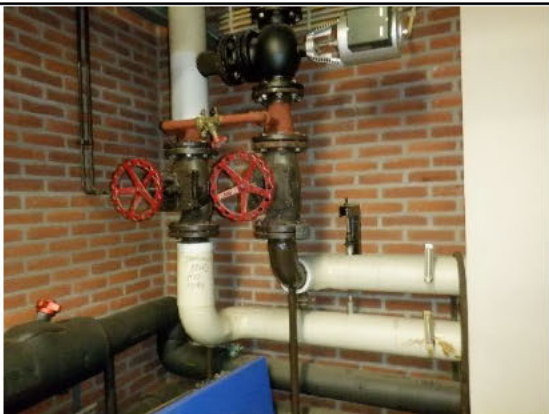
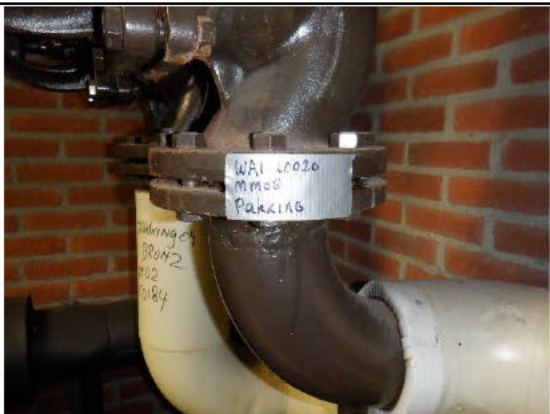
| Conclusies en/of aanbevelingen; saneren voorafgaand aan sloop of renovatie, maar saneren op korte termijn niet noodzakelijk. | |

| Wanneer de flenzen in geheel worden verwijderd kan verwijdering in RK1 | |

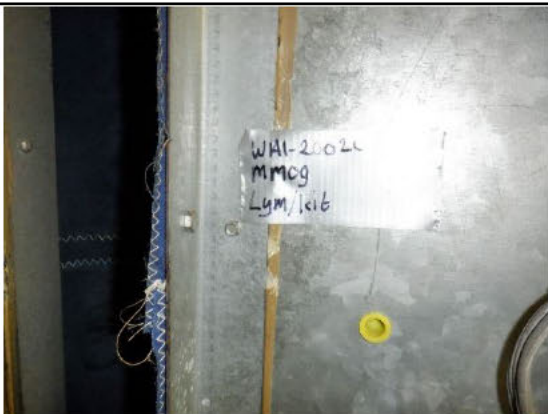
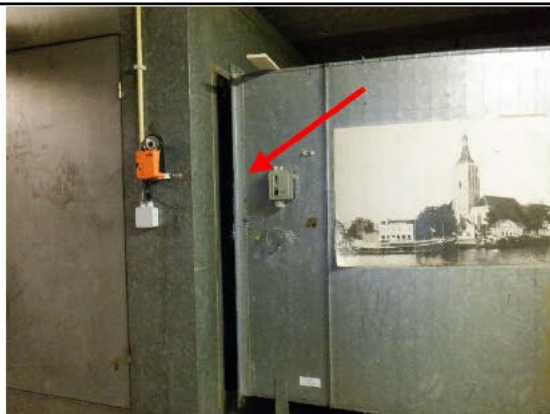
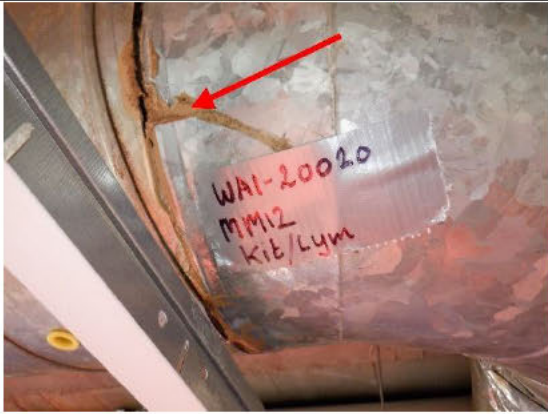
| Op de situatieschetsen zijn het aantal strekkende meters van de installatie per verdieping weergegeven. De hoeveelheid is bepaald aan de hand van eigen waarneming en informatie van de bestektekeningen. | |

| Verwijdering van de bron in RK1 wanneer de asbesthoudende bron, welke is aangebracht op de verbindingen in de installatie, kan worden verwijderd zonder schade of breuk aan het asbesthoudende materiaal. | |

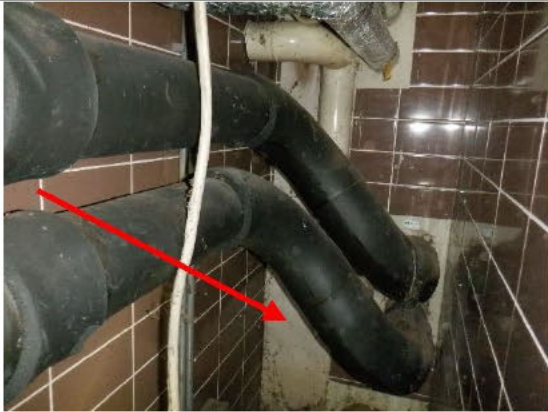
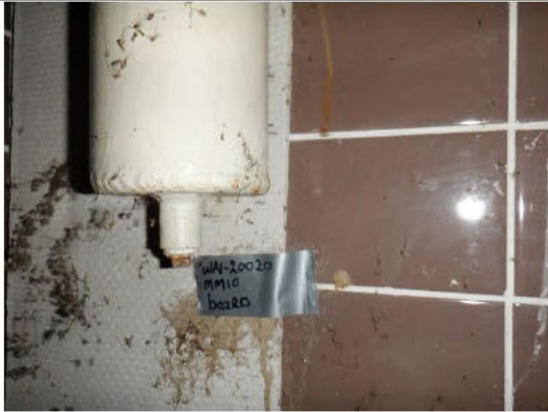
| Conclusies en/of aanbevelingen; saneren voorafgaand aan sloop of renovatie, maar saneren op korte termijn niet noodzakelijk. | |

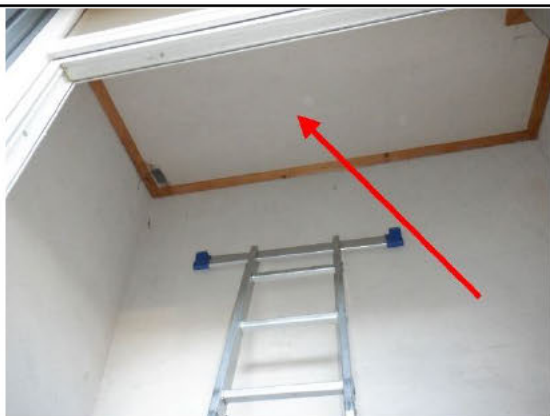
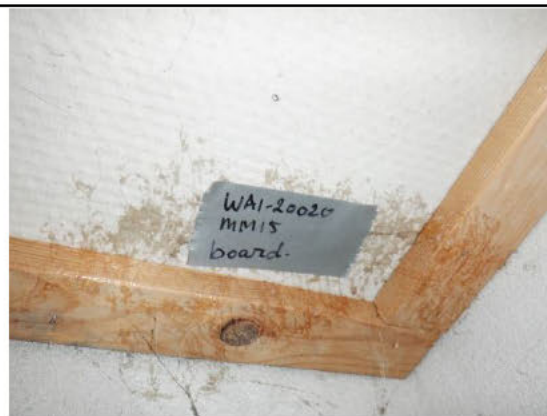
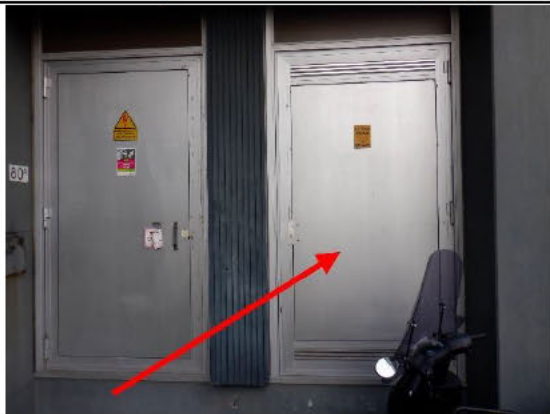
| <b>Conclusies en/of aanbevelingen; saneren voorafgaand aan sloop of renovatie, maar saneren op korte termijn niet noodzakelijk.</b> | |

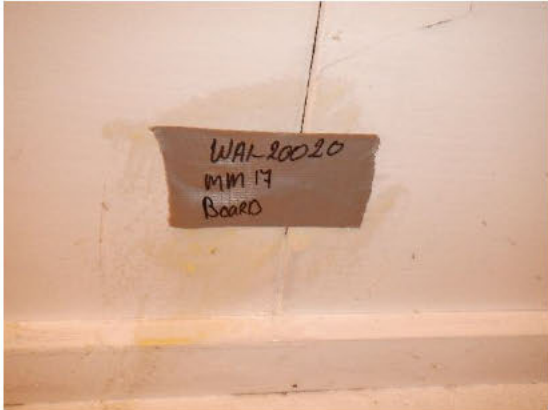
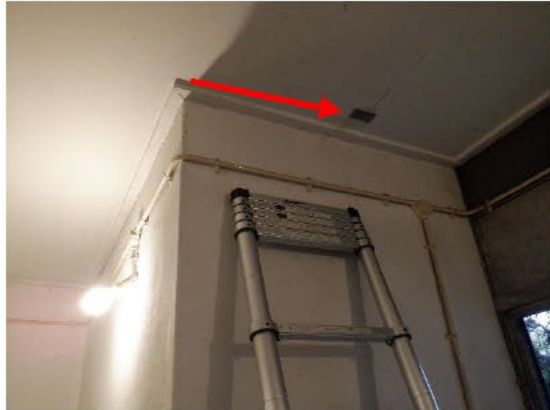
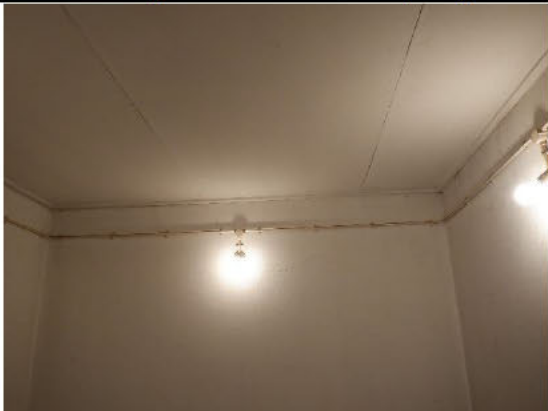
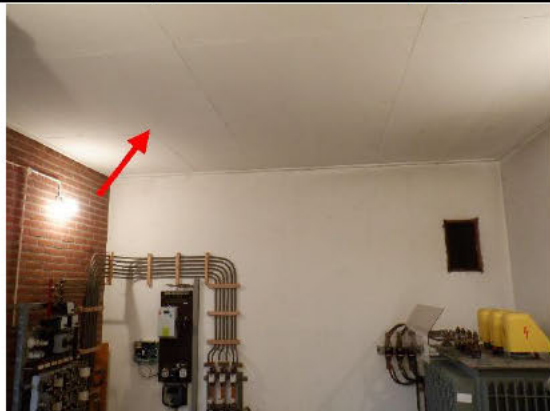
| <b>Conclusies en/of aanbevelingen; saneren voorafgaand aan sloop of renovatie, maar saneren op korte termijn niet noodzakelijk.</b> | |
| Het betreft hetzelfde materiaal als in het gashok (Bron 14). Het verschil in het analyse resultaat heeft te maken met de interpretatie van de laborant. Voor de risicoklasse bij verwijdering heeft dit verschil in analyse geen gevolgen. | |

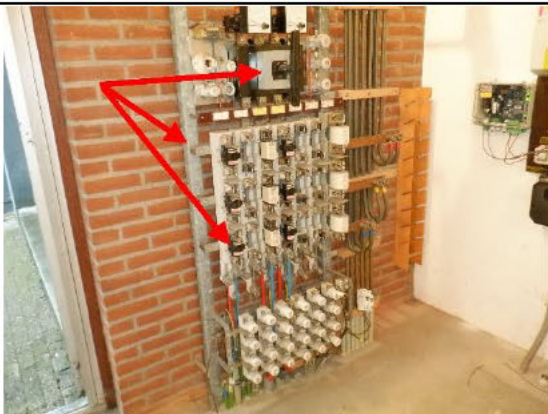
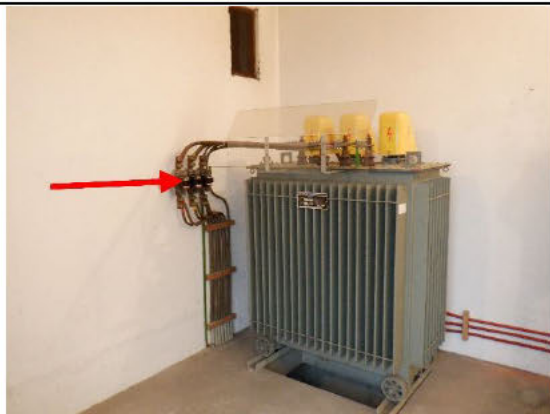
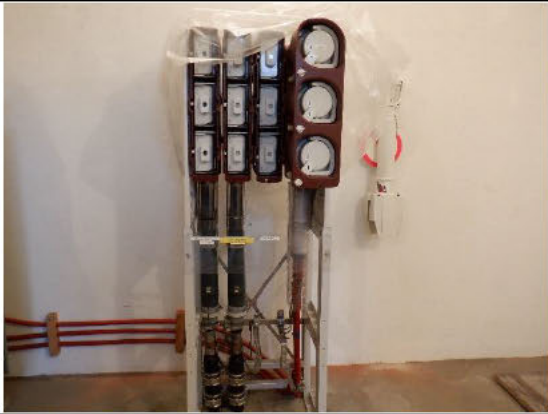
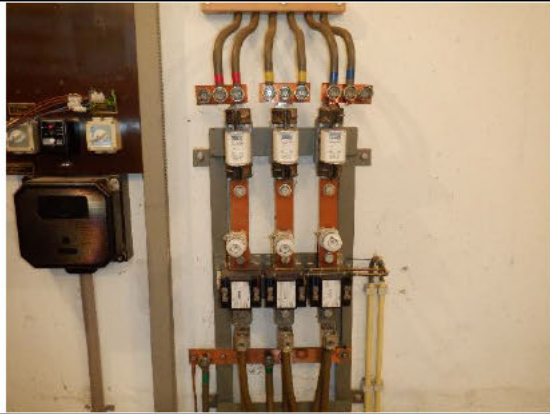
| <b>Conclusies en/of aanbevelingen; saneren voorafgaand aan sloop of renovatie, maar saneren op korte termijn niet noodzakelijk.</b> | |
| De installaties bevatten asbesthoudende componenten. Een en ander is vastgesteld middels eigen waarneming, gegevens van de netbeheerder en "bronnenboek.nl". Als hoeveelheid is 1 stuks weergegeven. De installatie bevat meerdere toepassingen zoals meszekeringen, een hoofdschakelaar en afstandhouders. De asbesthoudende toepassingen zijn bij de netbeheerder bekend. | |

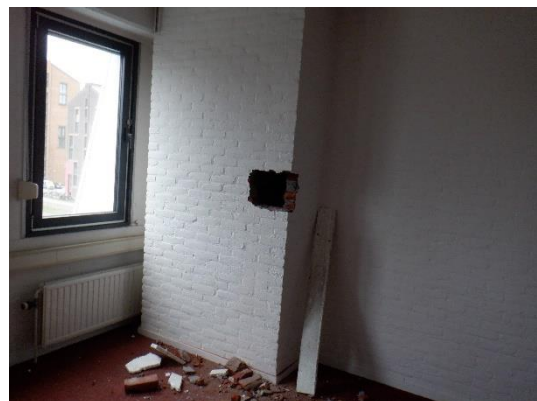
Foto opengebroken bouwkundig kanaal
