Datum : 01 maart 2023  
Uw referentie : project Schuttevaerkade, proj. nr. 5221  
Onze referentie : 84173/005  
Behandelaar :

Betreft : Aansprakelijkheidsstelling i.v.m. schade pand

te Zwolle /Sloop  
kantoorgebouw Schuttevaerkade 80-88

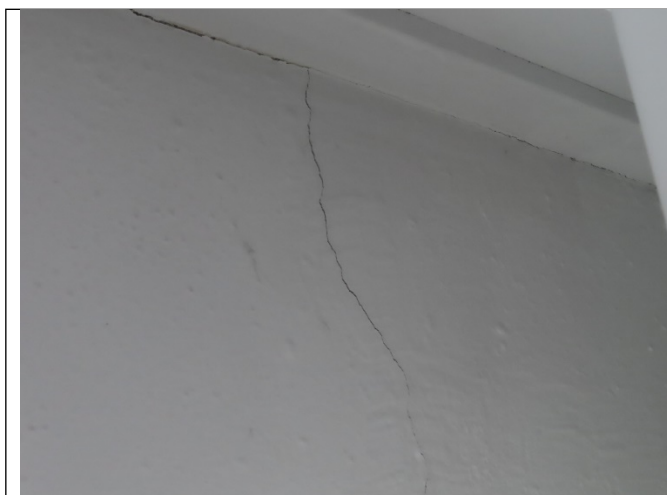
*Foto 1 toont beschadiging rechts boven raamkozijn slaapkamer links achter d.d. 25 mei 2022*

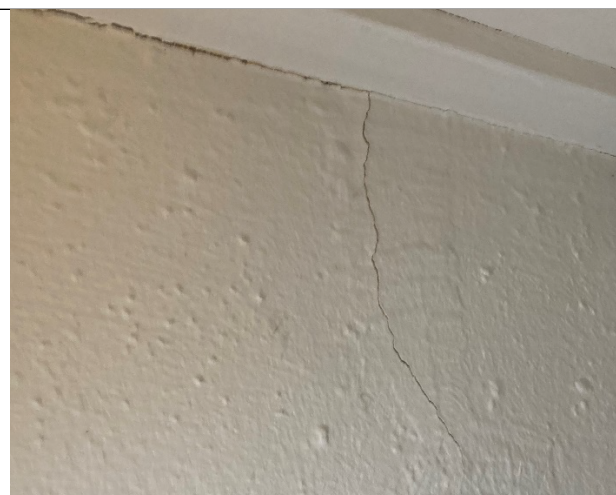
- In de wand midden boven raamkozijn lichte scheurvorming zichtbaar.
- Scheurvorming rechts boven raamkozijn.

*Foto 2 toont beschadiging rechts boven raamkozijn slaapkamer links achter d.d. 9 januari 2023*

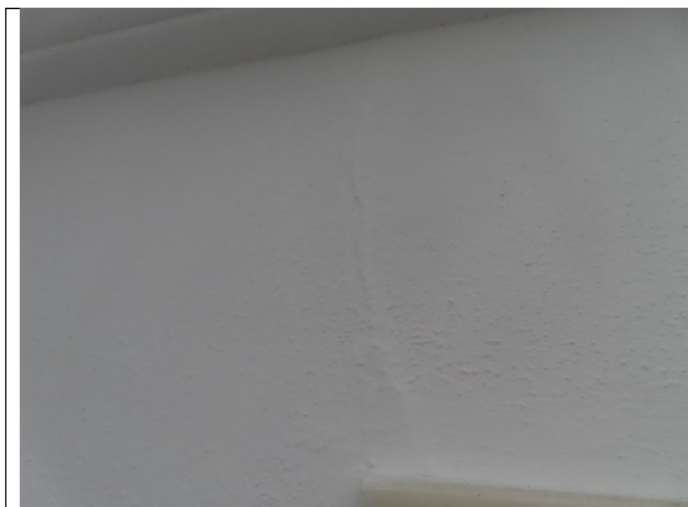
Foto 3 toont scheur achter stukwerk boven raamkozijn slaapkamer voorgevel d.d. 25 mei 2022

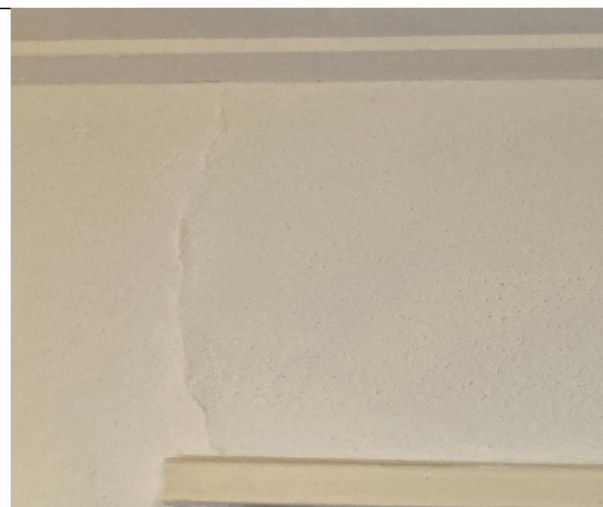
Foto 4 toont dezelfde scheur achter stukwerk boven raamkozijn slaapkamer voorgevel vanuit een andere hoek d.d. 9 januari 2023

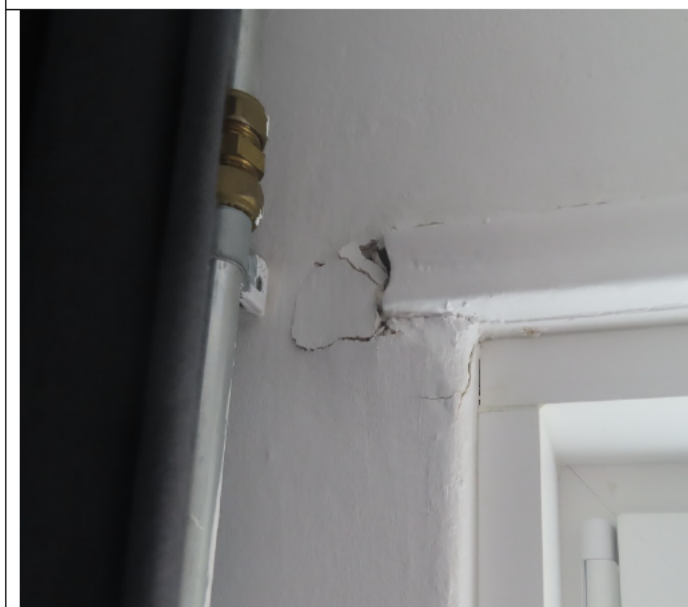
Foto 5 toont beschadiging in stukwerk boven raamkozijn slaapkamer rechts achter d.d. 25 mei 2022

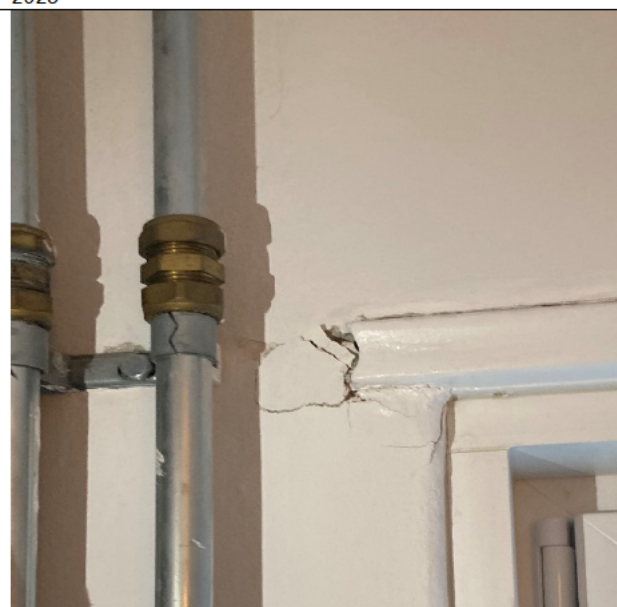
Foto 6 toont dezelfde beschadiging in stukwerk boven raamkozijn slaapkamer rechts achter d.d. 9 januari 2023

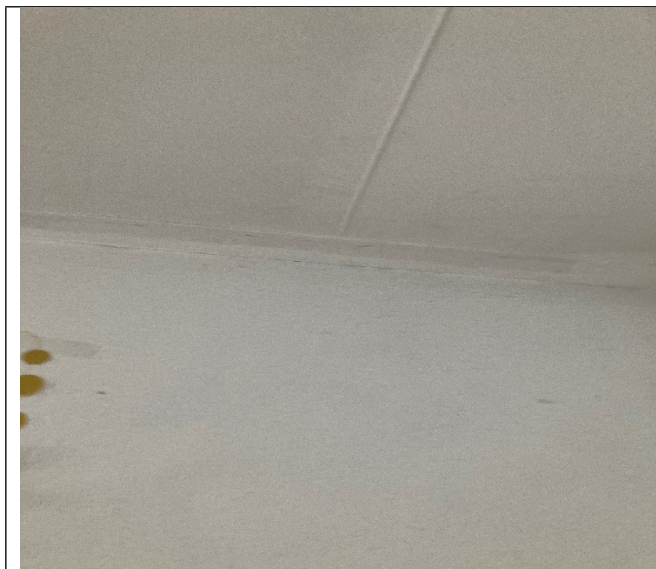
- (Haar) scheuren tussen plafondplaten onderling.
- (Haar) scheuren tussen plafondplinten en gipsplafondplaten onderling.

Foto 7 toont haarscheur tussen wand en plafondplinten in woonkamer rondom d.d. 9 januari 2023

Een deel van de ons getoonde beschadigingen zoals de (haar) scheuren rondom het plafond, tussen de plafondplaten, in de bijkeuken en rondom de voordeur die tijdens de bouwkundige opname van 25 mei 2022 niet zijn opgemerkt of niet aanwezig waren, zijn door ons op 9 januari 2023 wel zijn geconstateerd. Een deel van de ons getoonde (haar) scheuren boven de kozijnen zijn ook bij nummer 26 en 28 in het bouwkundige opname rapport vermeld. Op grond hiervan kunnen wij niet anders concluderen dan dat beschadigingen boven de kozijnen voor dit type woning gangbaar zijn, u deze beschadigingen al dan niet deskundig heeft weggewerkt en dat deze nu weer zichtbaar zijn.

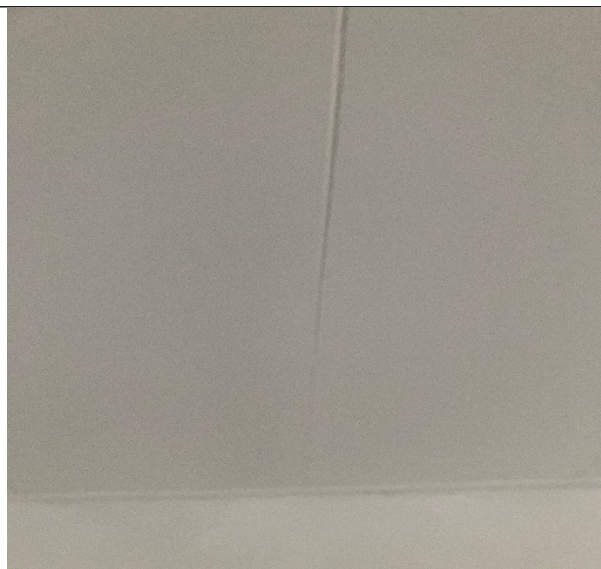
Foto 8 toont haarscheur tussen plafondplaten in woonkamer d.d. 9 januari 2023

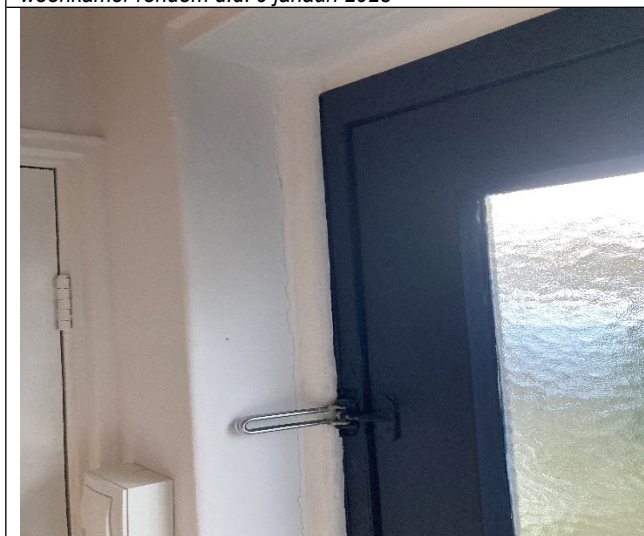
- (Haar) scheuren in stucwerk rondom voordeur.
- (Haar) scheur boven deur naar woonkamer.
- (Haar) scheur boven oude deurdoorgang naar keuken.

Foto 9 toont lichte scheurvorming tussen aftimmering en stukwerk rondom voordeur aan de linkerzijde d.d. 9 januari 2023

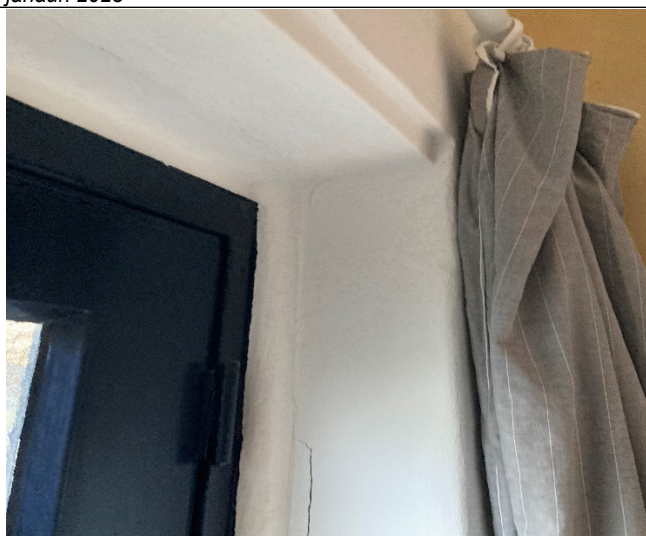
Foto 10 toont lichte scheurvorming tussen aftimmering en stukwerk rondom voordeur aan de rechterzijde d.d. 9 januari 2023

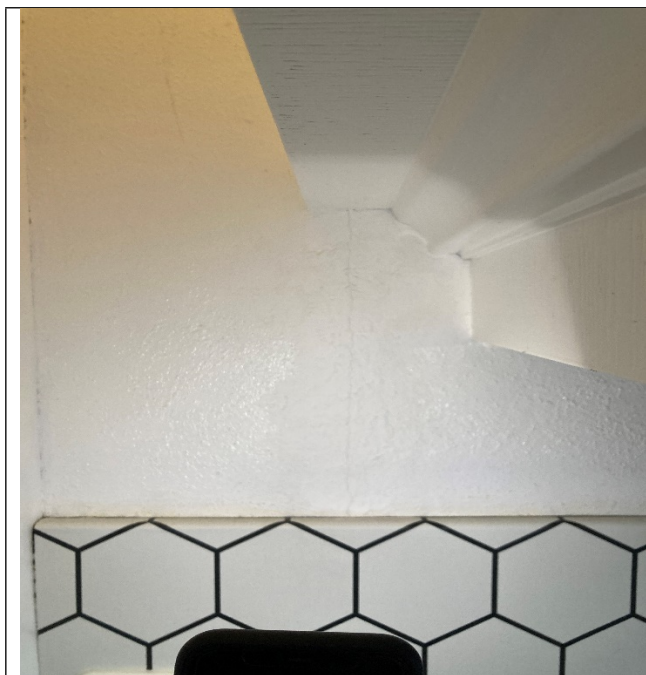
- (Haar) scheuren in stucwerk ter plaatse van overgang woning met uitbreiding.

Foto 11 toont lichte scheurvorming in keuken tussen bestaande woning (links) en uitbouw (rechts) d.d. 9 januari 2023

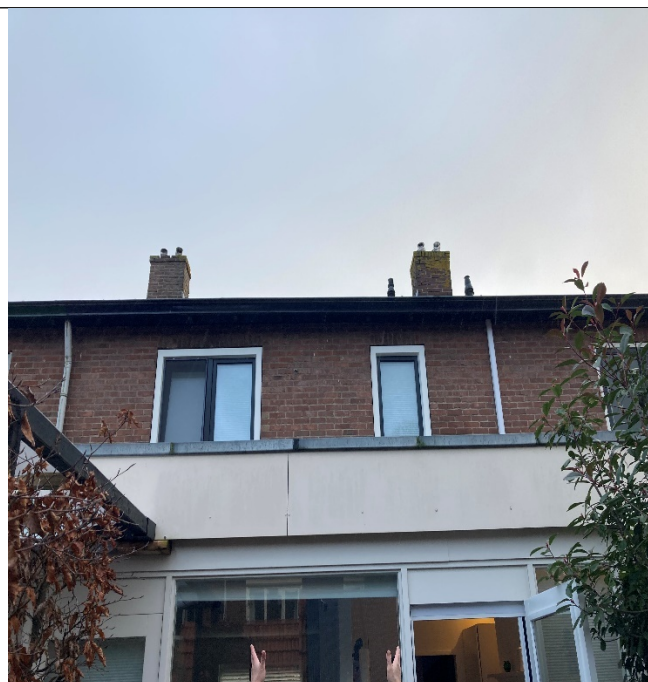
- Angst voor verzakken uitbouw.

Foto 12 toont de uitbouw aan de achterzijde van de woning d.d. 9 januari 2023

Voor de angst van u dat de uitbouw aan de achterzijde van de woning als gevolg van de sloopwerkzaamheden zou zijn verzakt hebben wij geen indicatoren in of aan de woning geconstateerd, te denken valt aan schade door verzakking van de uitbouw (glasbreuk, scheurvorming tussen verschillende materialen onderling) die dit onderbouwen.

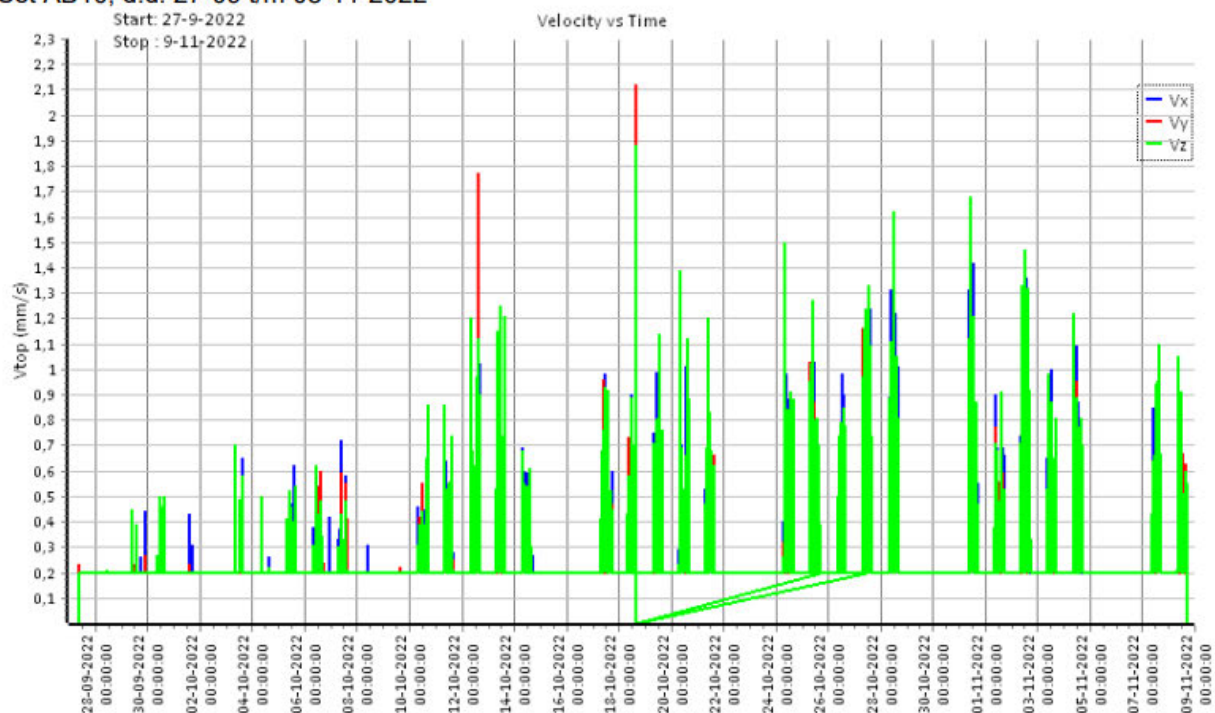
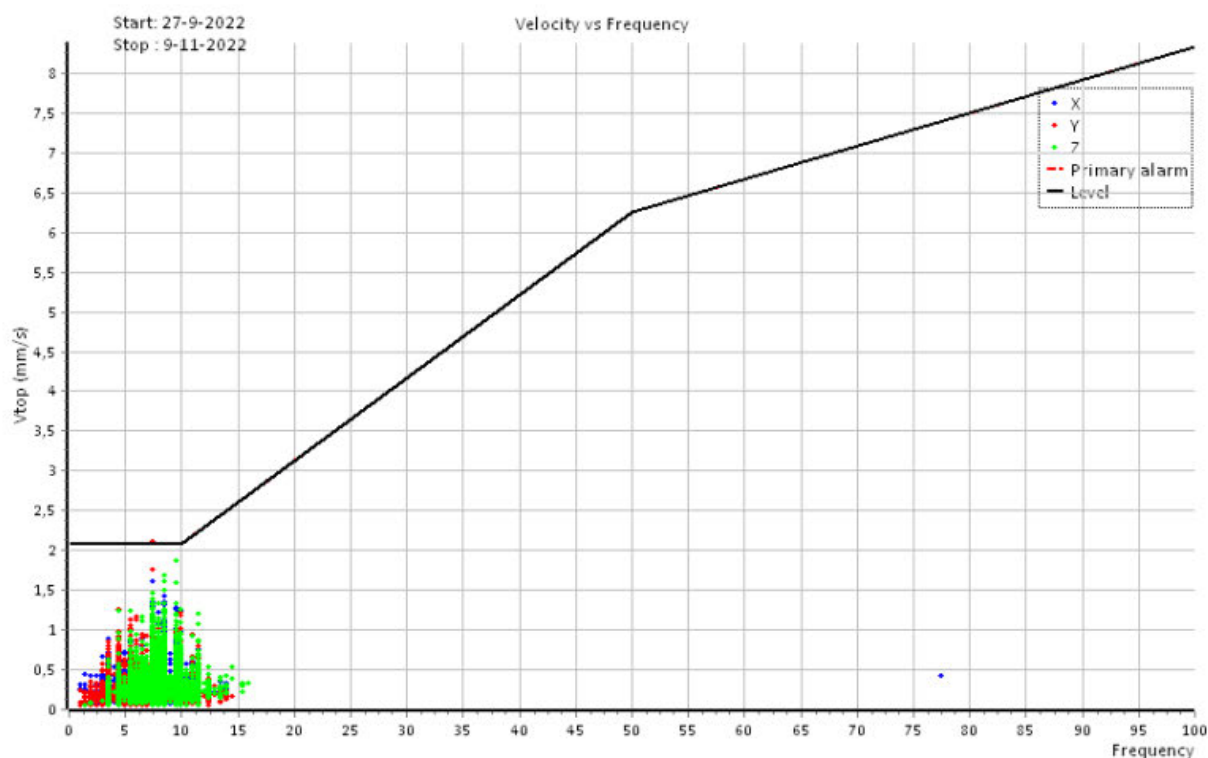
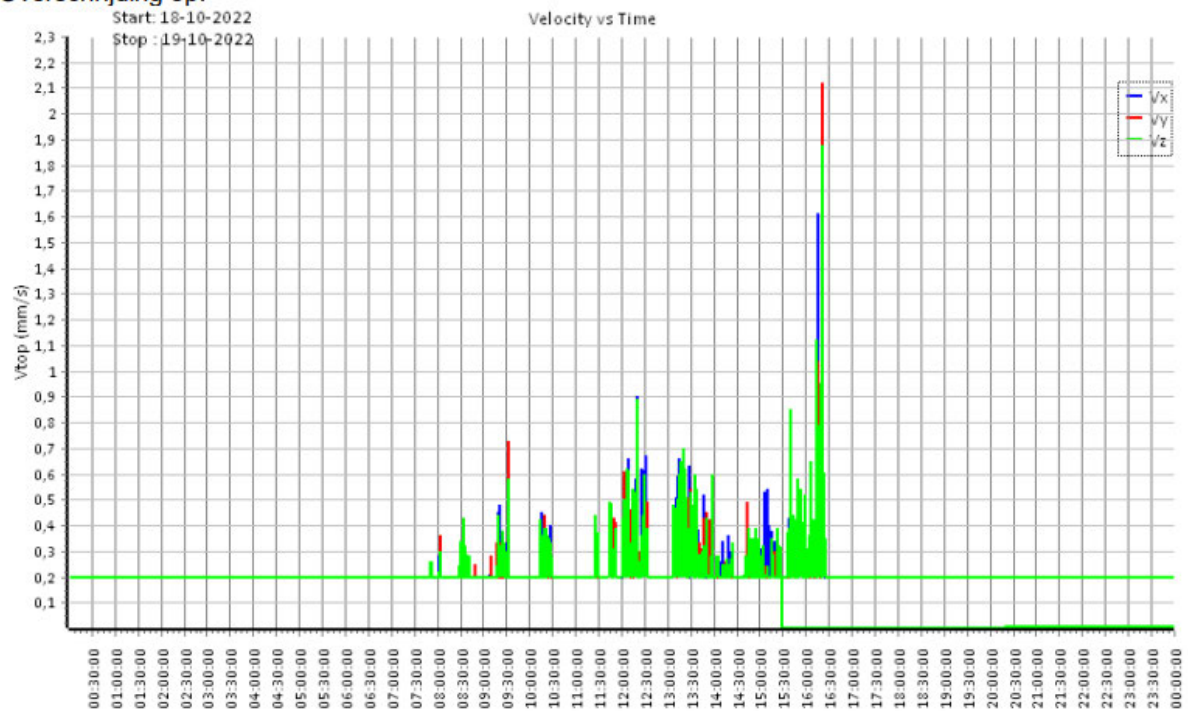
# Set AB10, d.d. 27-09 t/m 08-11-2022

De afstand tussen de trillingsmeters AB10 en A5, en het werkgebied is vrijwel hetzelfde als de afstand tussen het werkgebied en uw woning. Daarom is het aannemelijk dat uw woning aan dezelfde trillingen onderhevig is geweest. Zichtbaar is dat het zwaartepunt van de trillingssnelheden tussen de 1,5 en de 2,0 mm/s ligt. Deze snelheden zijn ruim onder de grenswaarde en te gering om scheurvorming te veroorzaken. Op 18 oktober 2022 is om 16.22 uur op trillingsmeter AB10 een lichte overschrijding van de grenswaarde gemeten, zie onderstaand. Aangezien het een eenmalige en lichte overschrijding is geweest kan deze trilling niet de oorzaak zijn van de door de heer Neutink aan ons getoonde beschadigingen in uw woning. De oorzaak van de beschadigingen moet worden gezocht in de voor de sloopwerkzaamheden aanwezige beschadigingen als gevolg van een voor de sloopwerkzaamheden in gang gezet proces.

| 18-10-22 16.22u | 2,12 | 7,5 | 0,10 | 1x overschrijding |

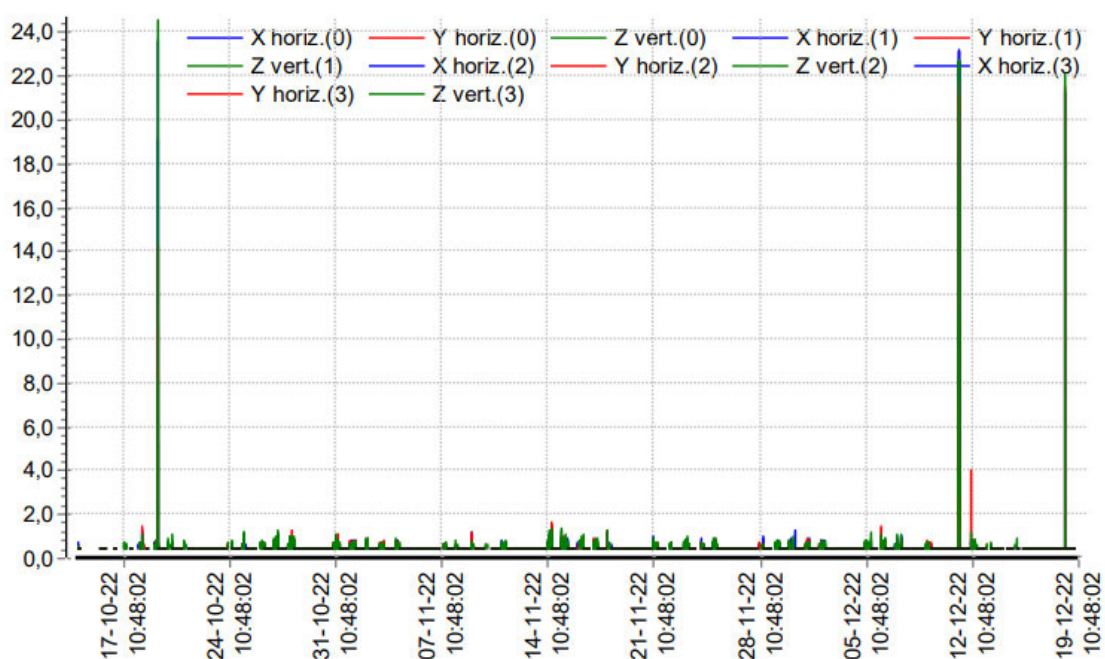
Set A5, d.d. 14-10 t/m 19-12-2022

**Bij trillingsmeter A5 zijn geen overschrijdingen geconstateerd**
