## Asbestinventarisatierapport van het kantoorgebouw

Schuttevaerkade 80-88  
te Zwolle

| <b>Projectnummer:</b> | WAI-20020 |
| <b>Omschrijving:</b> | Het inventariseren van een kantoorgebouw |

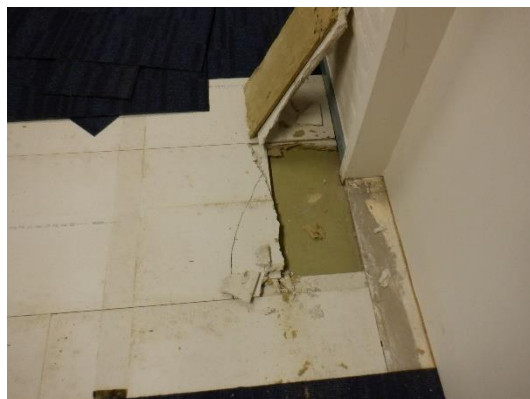
Foto niet verdachte vezelplaat als ondervloer kelder

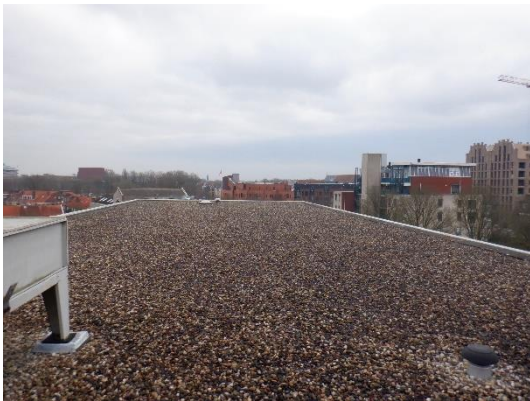
Foto dak met niet verdachte dakbedekking
