Datum : 01 maart 2023  
Uw referentie : project Schuttevaerkade, proj. nr. 5221  
Onze referentie : 84173/005  
Behandelaar :

Betreft : Aansprakelijkheidsstelling i.v.m. schade pand

te Zwolle /Sloop  
kantoorgebouw Schuttevaerkade 80-88

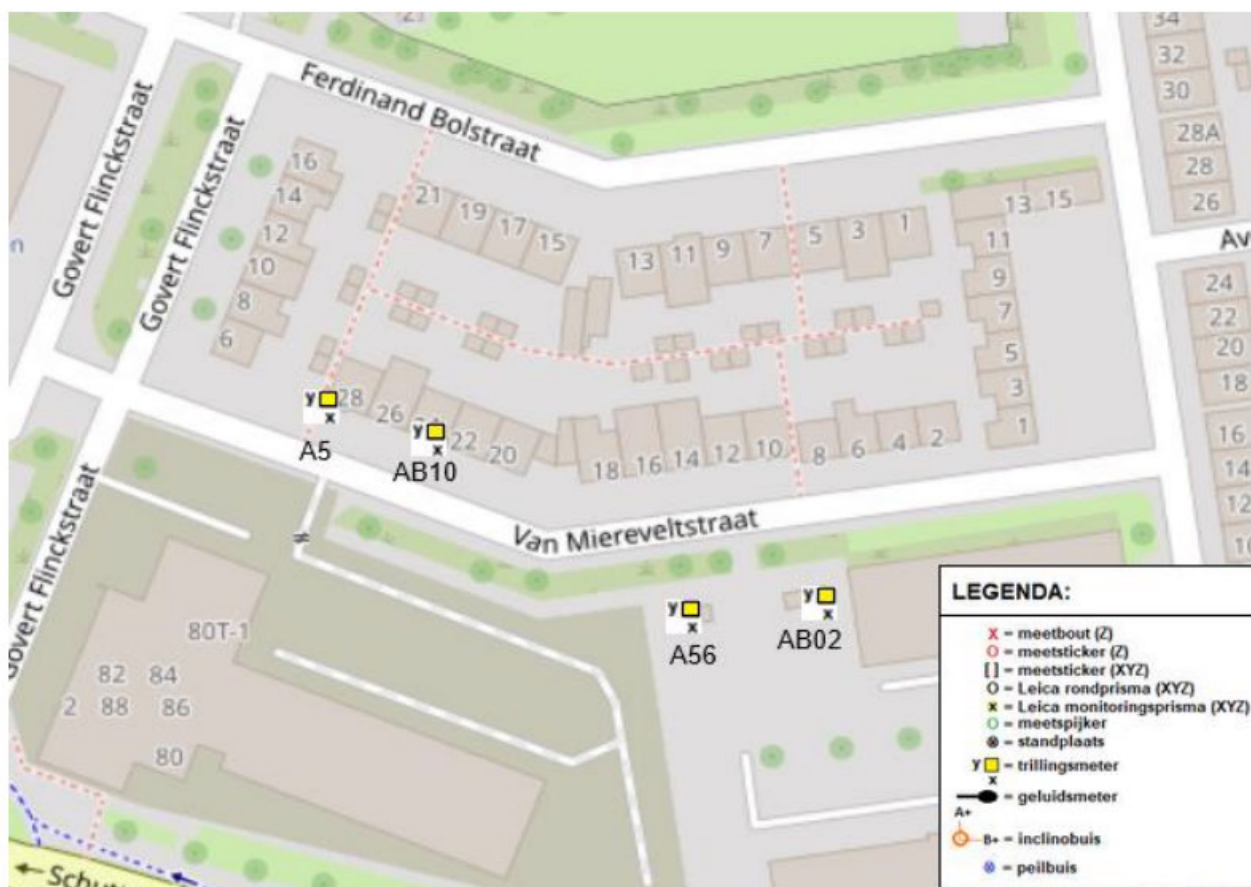
## 8.1 Situatietekening

Foto situatietekening van het project en de trillingsmeters. (afbeelding uit Rapport Trillingsmetingen)

De afstand tussen de trillingsmeters AB10 en A5, en het werkgebied is vrijwel hetzelfde als de afstand tussen het werkgebied en uw woning. Daarom is het aannemelijk dat uw woning aan dezelfde trillingen onderhevig is geweest. Zichtbaar is dat het zwaartepunt van de trillingssnelheden tussen de 1,5 en de 2,0 mm/s ligt. Deze snelheden zijn ruim onder de grenswaarde en te gering om scheurvorming te veroorzaken. Op 18 oktober 2022 is om 16.22 uur op trillingsmeter AB10 een lichte overschrijding van de grenswaarde gemeten, zie onderstaand. Aangezien het een eenmalige en lichte overschrijding is geweest kan deze trilling niet de oorzaak zijn van de door de heer Neutink aan ons getoonde beschadigingen in uw woning. De oorzaak van de beschadigingen moet worden gezocht in de voor de sloopwerkzaamheden aanwezige beschadigingen als gevolg van een voor de sloopwerkzaamheden in gang gezet proces.
