## Asbestinventarisatierapport van het kantoorgebouw

Schuttevaerkade 80-88  
te Zwolle

| <b>Projectnummer:</b> | WAI-20020 |
| <b>Omschrijving:</b> | Het inventariseren van een kantoorgebouw |

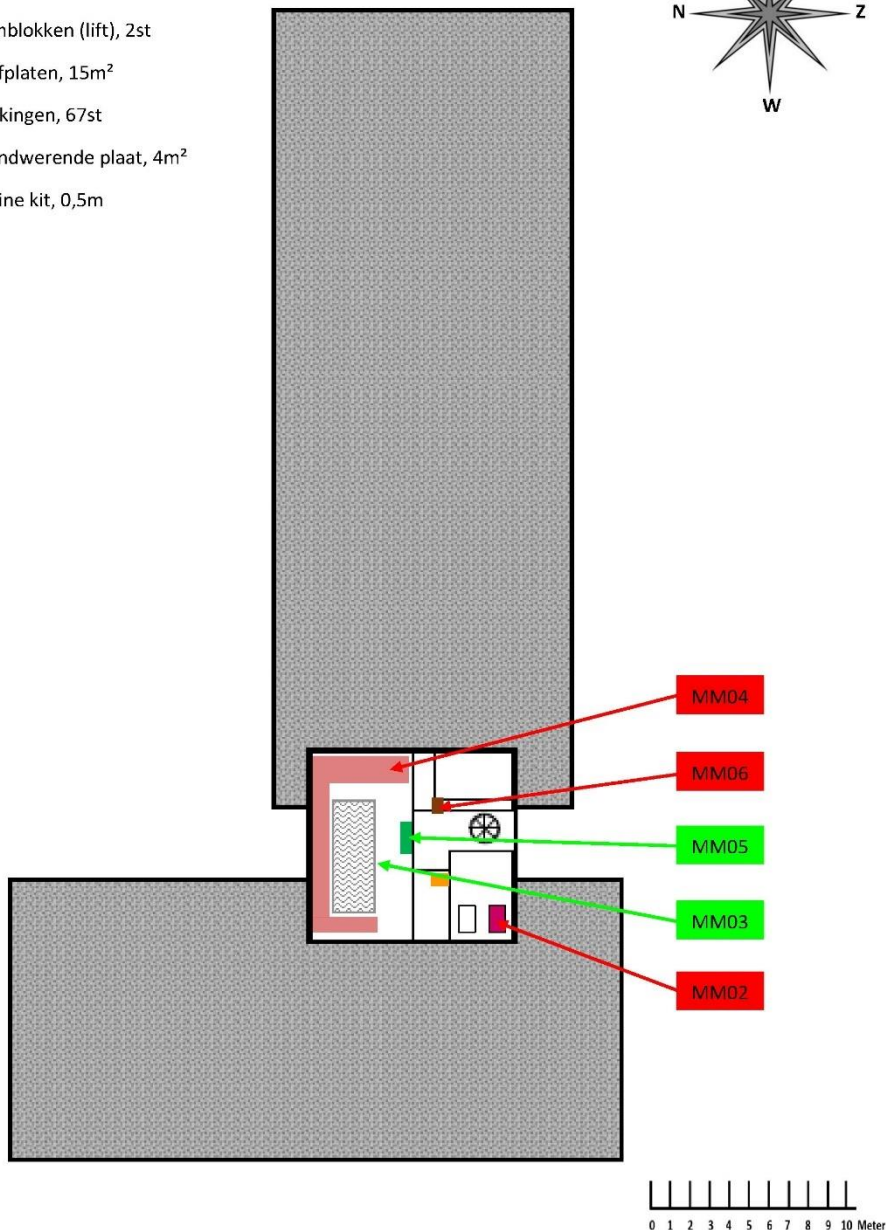
## 4<sup>e</sup> Verdieping

- Bron 2, MM02, Remblokken (lift), 2st
- Bron 3, MM03, Golfplaten, 15m<sup>2</sup>
- Bron 4, MM04, Pakkingen, 67st
- Bron 5, MM05, Brandwerende plaat, 4m<sup>2</sup>
- Bron 6, MM06, Bruine kit, 0,5m
- Bron 9, Lijm
- Asbesthoudend
- Asbestvrij

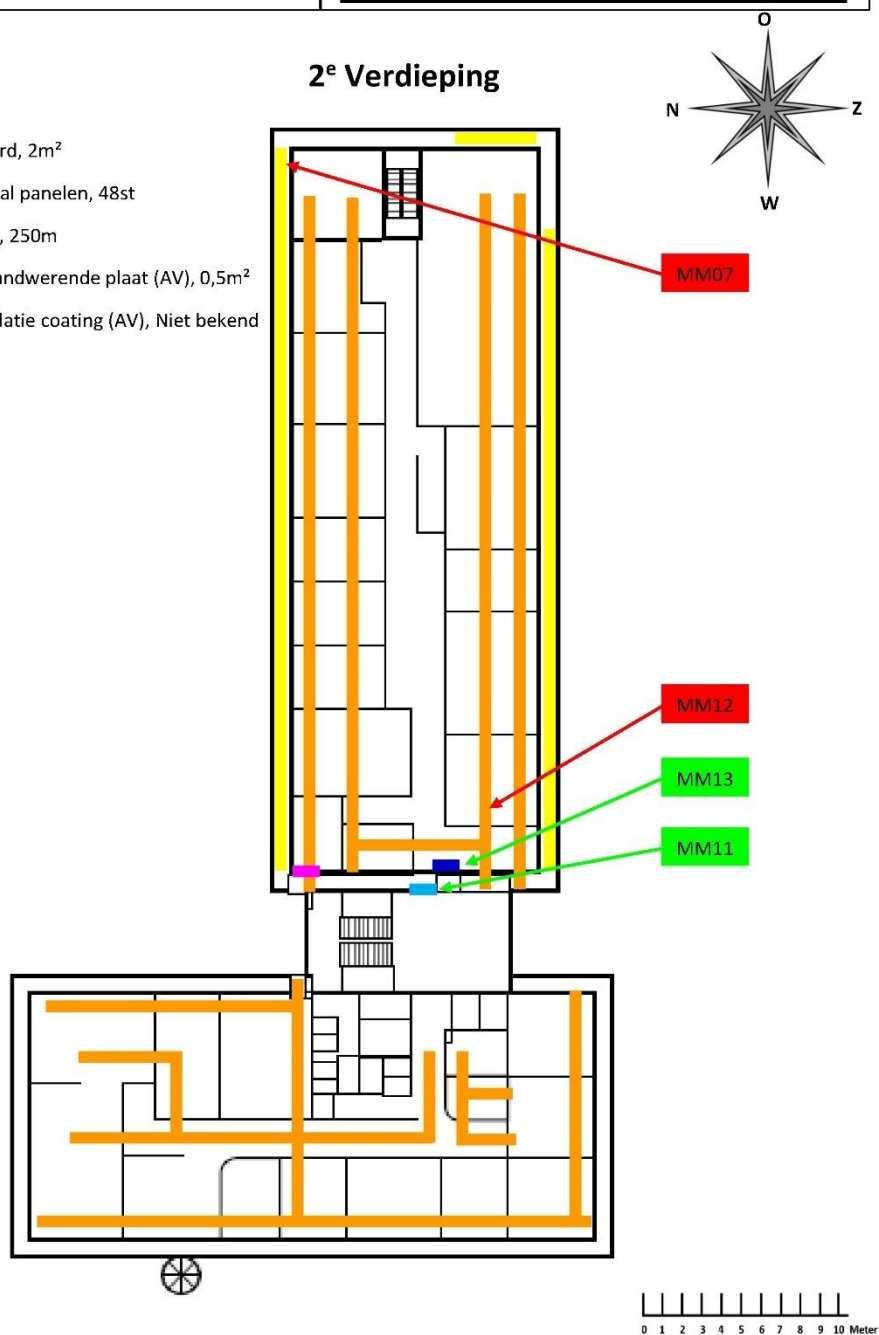
## 2<sup>e</sup> Verdieping

- Bron 1, Amosietboard, 2m<sup>2</sup>
- Bron 7, MM07, Glasal panelen, 48st
- Bron 9, MM12, Lijm, 250m
- Bron 11, MM11, Brandwerende plaat (AV), 0,5m<sup>2</sup>
- Bron 12, MM13, Isolatie coating (AV), Niet bekend
- Asbesthoudend
- Asbestvrij

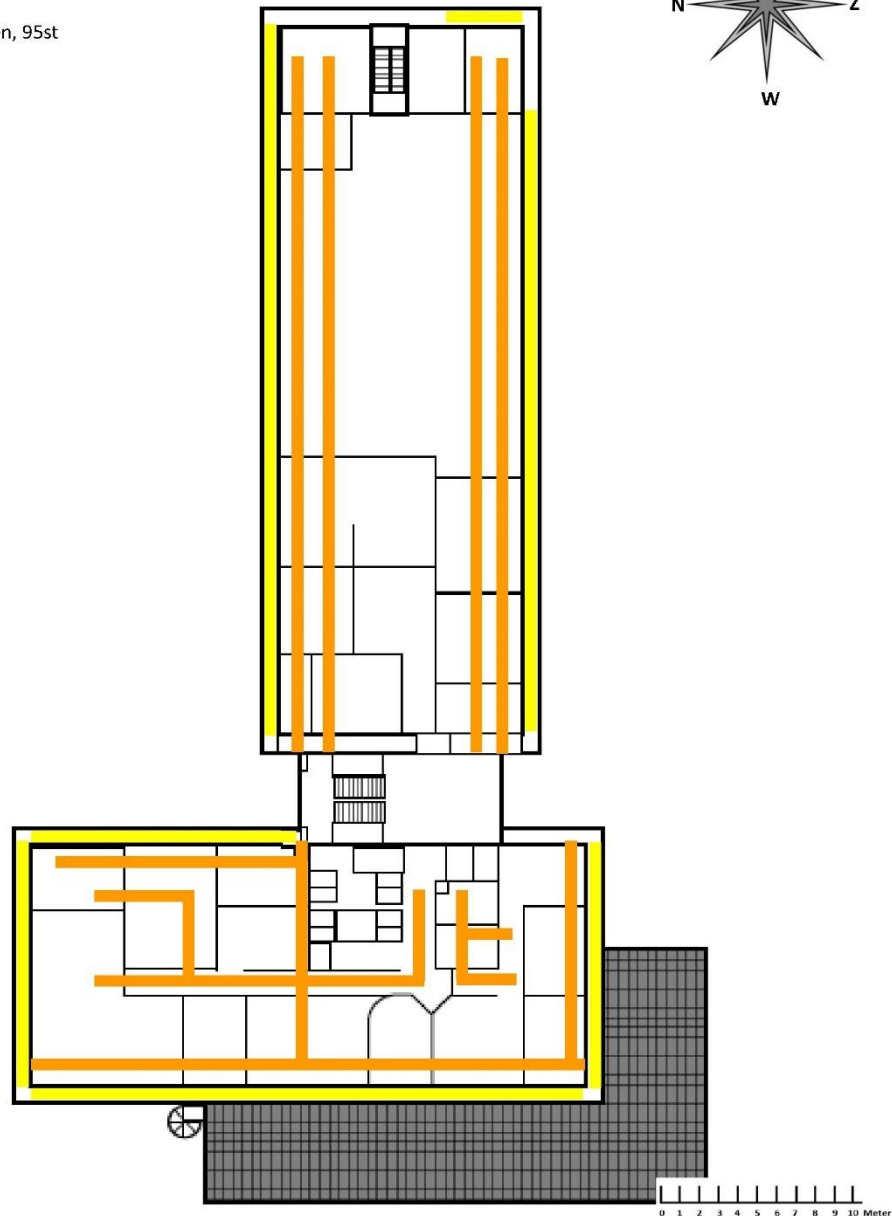
## 1<sup>e</sup> Verdieping

- Bron 7, Glasal panelen, 95st
- Bron 9, Lijm, 250m
- Asbesthoudend
- Asbestvrij

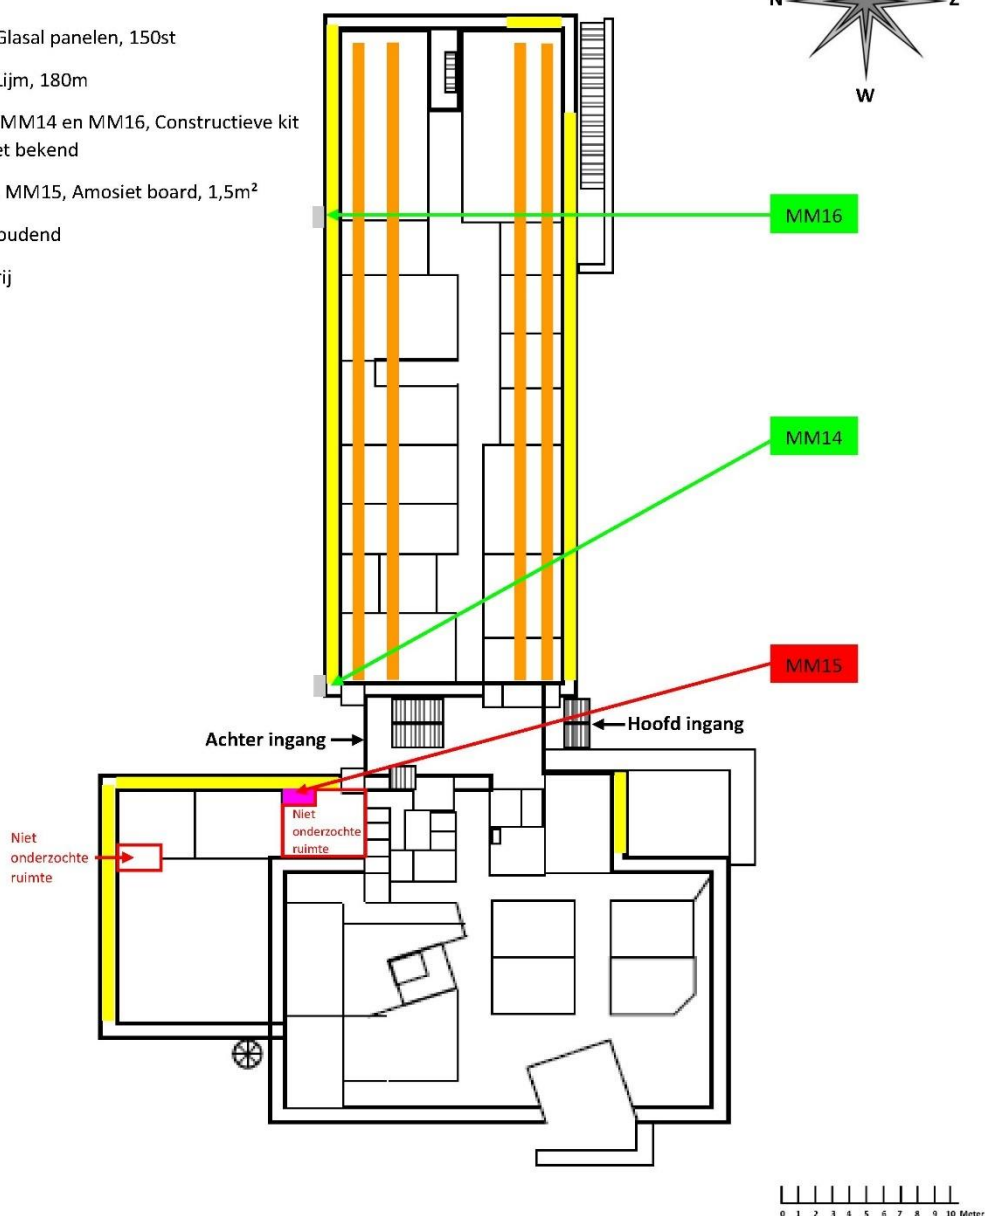
## Begane grond

Bron 7, Glasal panelen, 150st

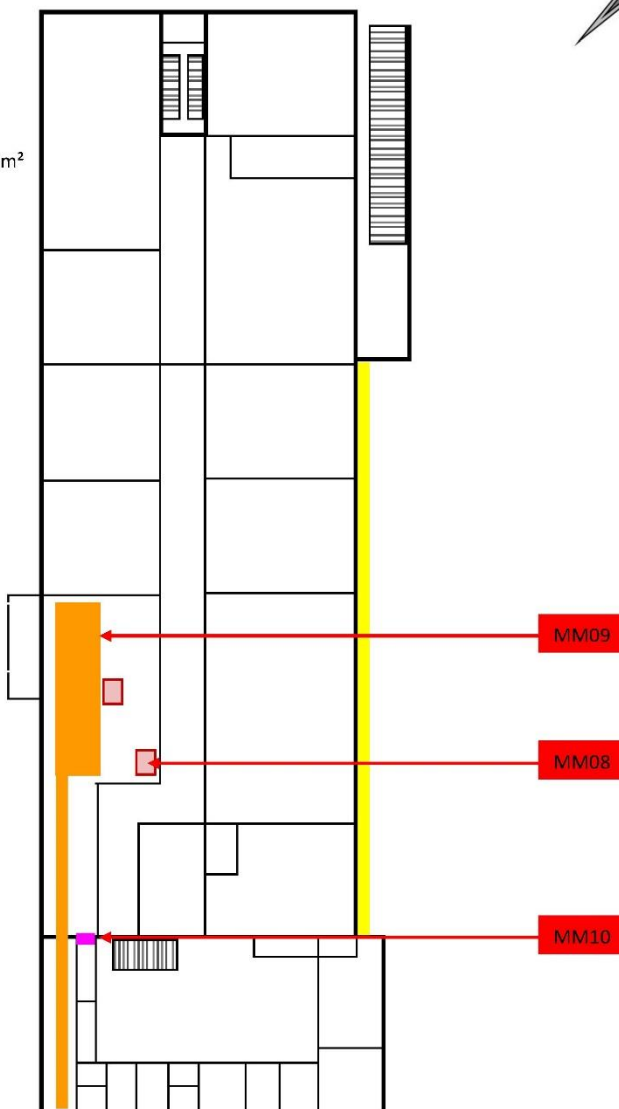
## Kelder

- Bron 7, Glasal panelen, 15
- Bron 8, MM08, Pakkingen, 12st
- Bron 9, MM09, Lijm, 25m
- Bron 10, MM10, Amosiet board, 0,5m²
- Asbesthoudend
- Asbestvrij

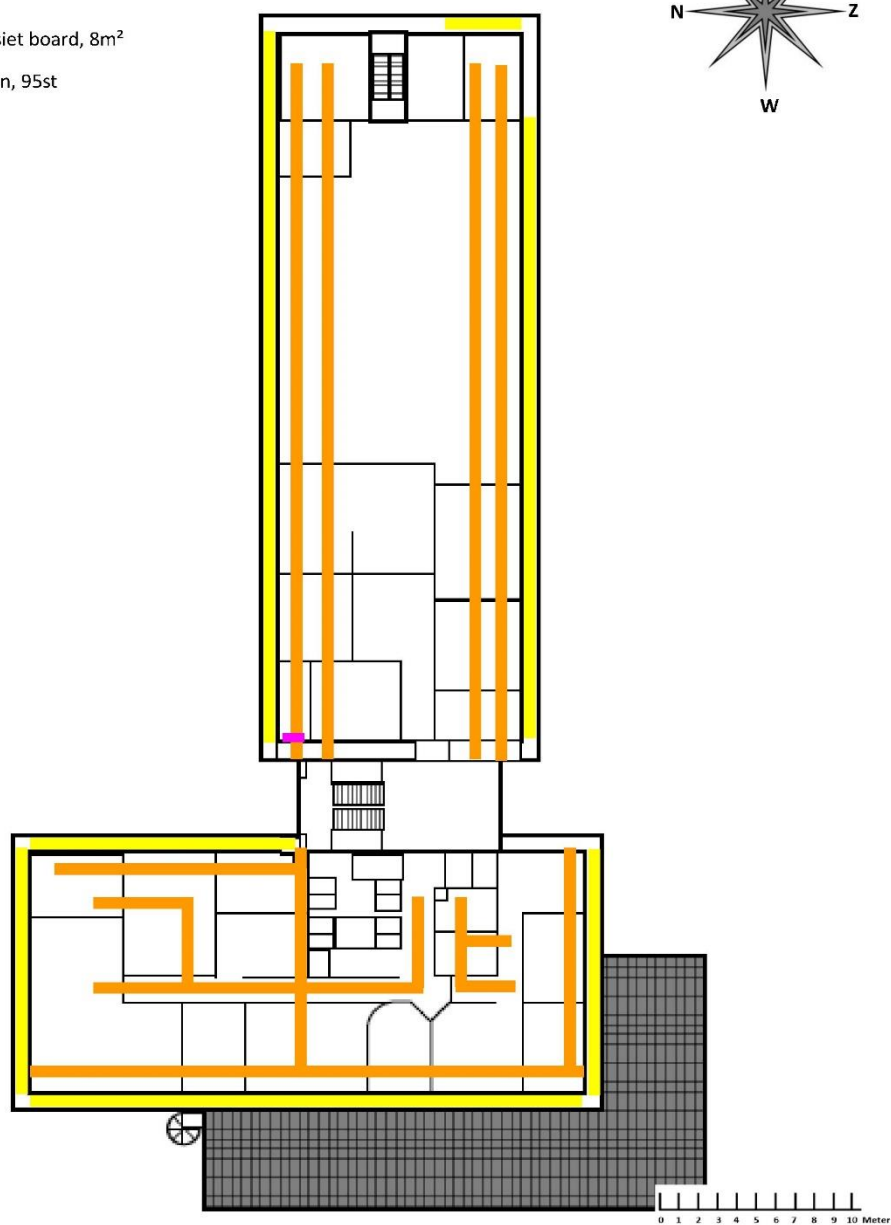
## 1<sup>e</sup> Verdieping

- Bron 1, MM01, Amosiet board, 8m<sup>2</sup>
- Bron 7, Glasal panelen, 95st
- Bron 9, Lijm, 250m
- Asbesthoudend
- Asbestvrij

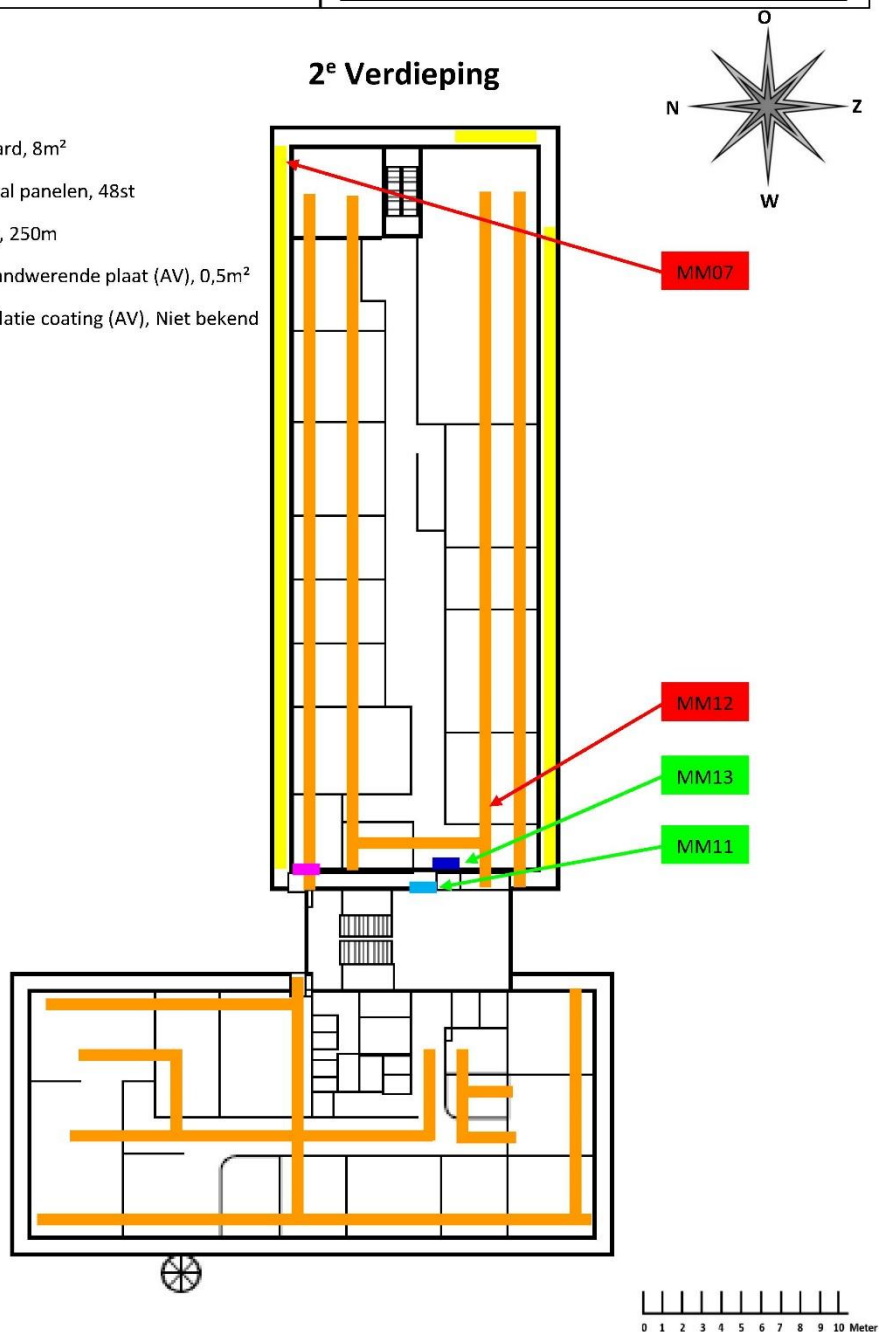
## 2<sup>e</sup> Verdieping

- Bron 1, Amosiet board, 8m<sup>2</sup>
- Bron 7, MM07, Glasal panelen, 48st
- Bron 9, MM12, Lijm, 250m
- Bron 11, MM11, Brandwerende plaat (AV), 0,5m<sup>2</sup>
- Bron 12, MM13, Isolatie coating (AV), Niet bekend
- Asbesthoudend
- Asbestvrij

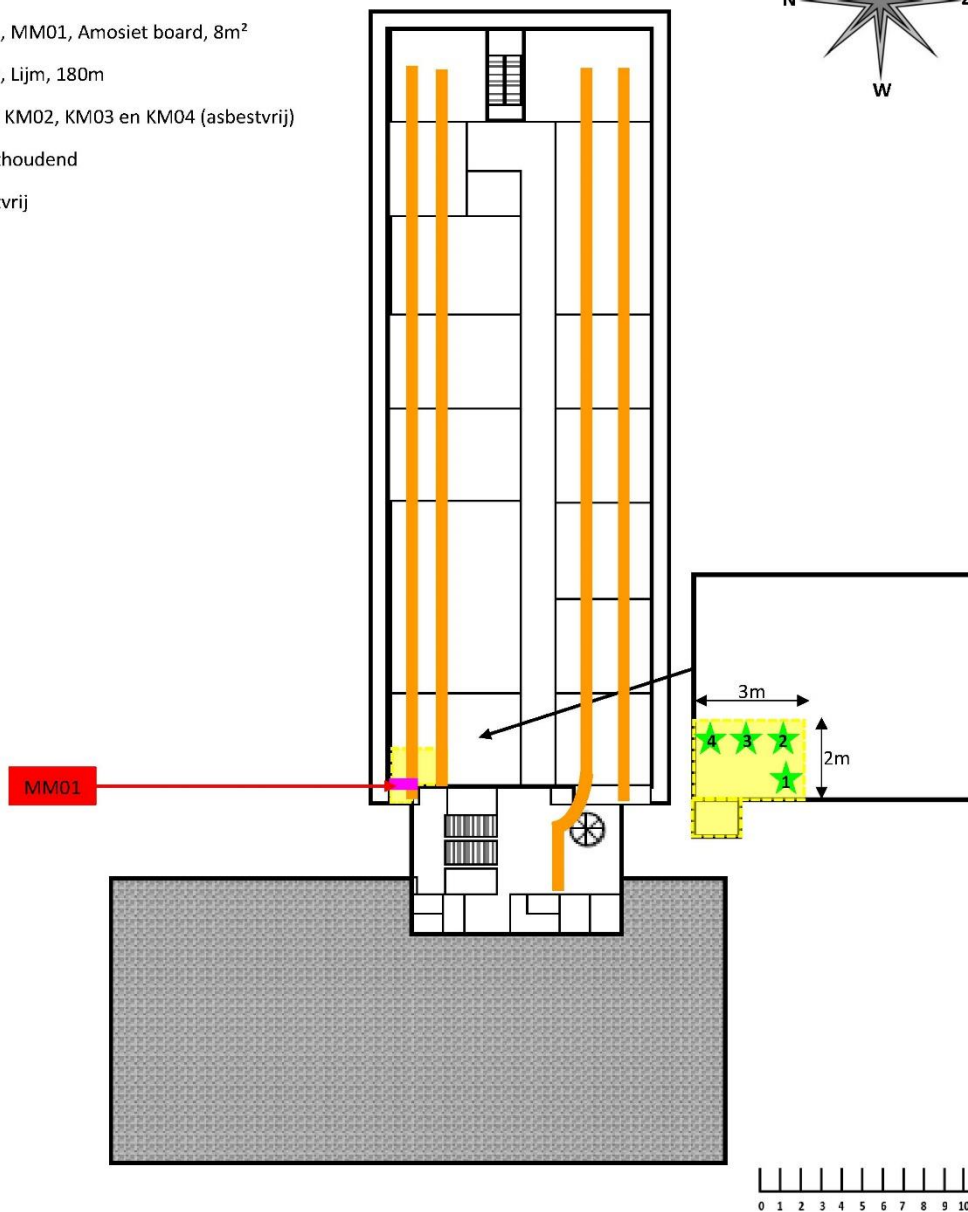
### 3<sup>e</sup> Verdieping

- Bron 1, MM01, Amosiet board, 8m<sup>2</sup>
- Bron 9, Lijm, 180m
- KM01, KM02, KM03 en KM04 (asbestvrij)
- Asbesthoudend
- Asbestvrij

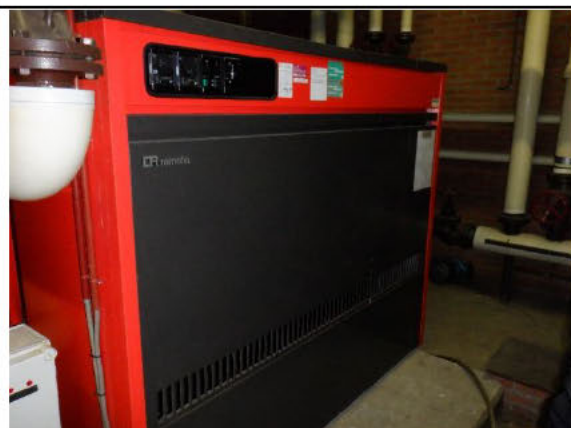
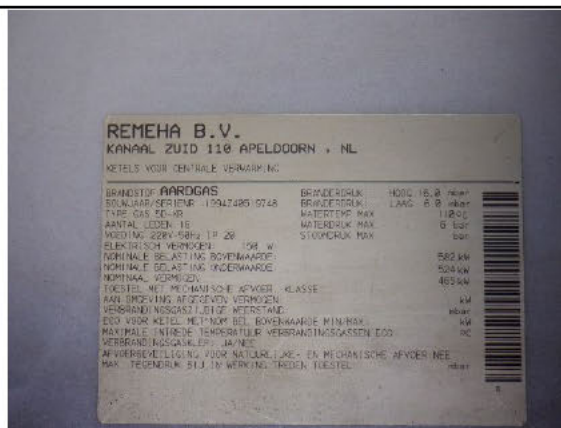
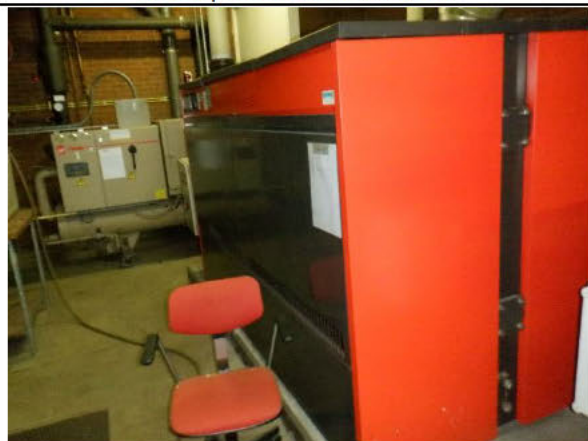
| <b>Conclusies en/of aanbevelingen; Beide cv-ketels zijn asbestvrij</b> | |

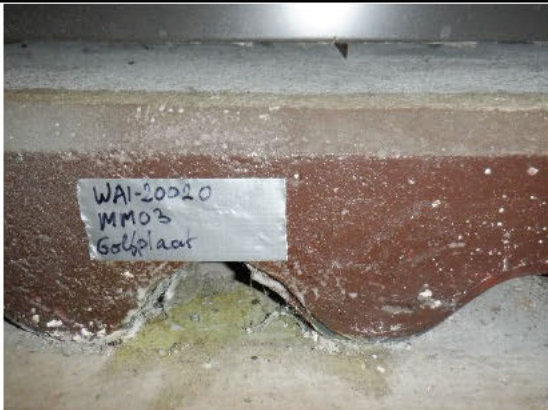
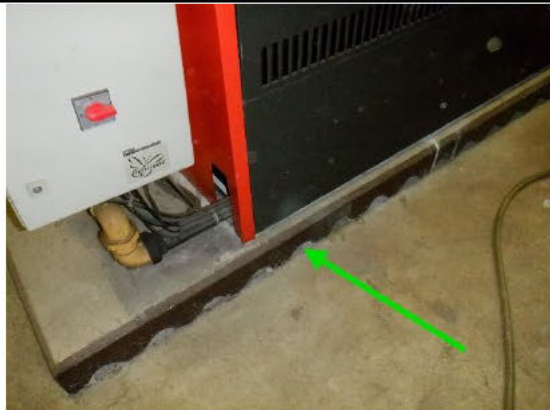
| Foto 9 Foto voor bron Golfplaat | Foto 10 Foto voor bron Golfplaat |

| Bron nr. | Ruimte | Bron |
|---|---|---|
| 3 | CV-ruimte 4e verdieping | Golfplaat |

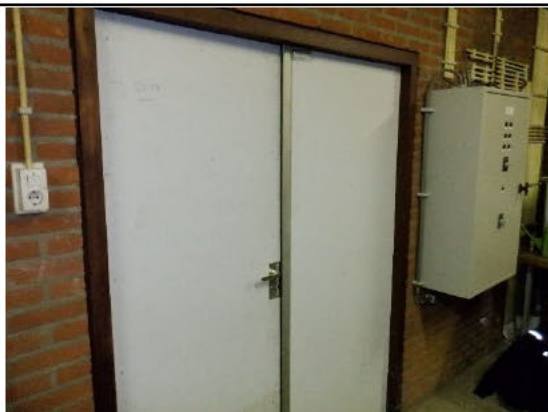
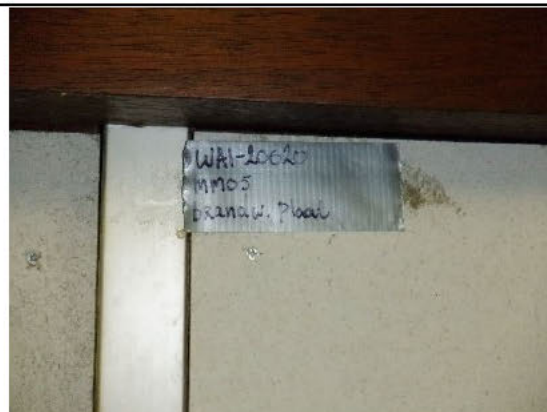
| Bron nr. | Ruimte | Bron |
|---|---|---|
| 5 | CV-ruimte 4e verdieping | Brandwerende plaat |

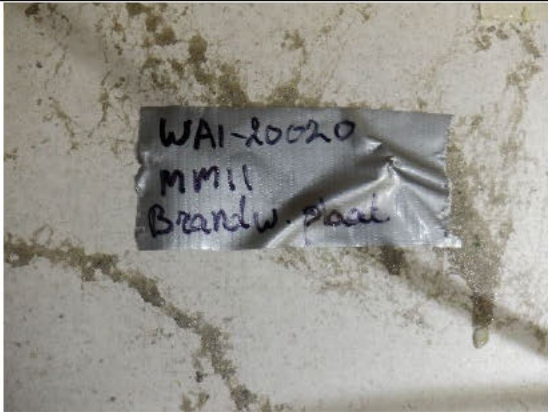
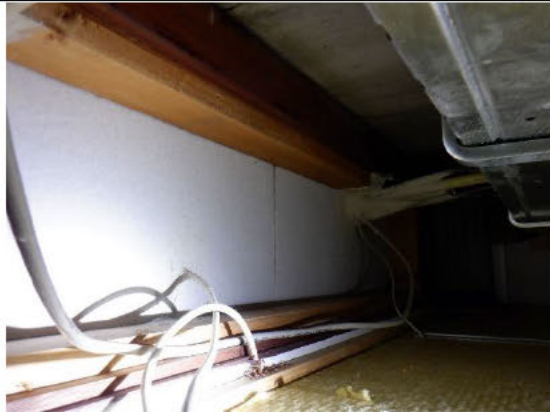
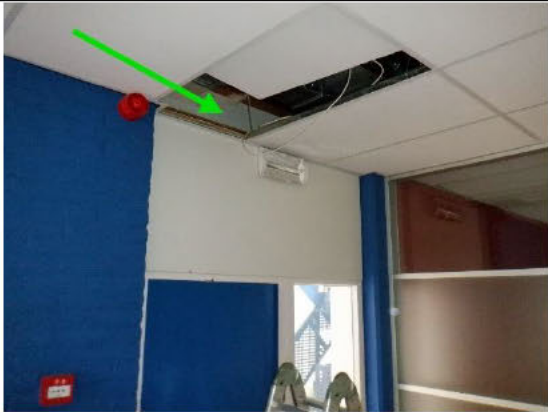
| Bron nr. | Ruimte | Bron |
|---|---|---|
| 11 | Hal | Brandwerende plaat |

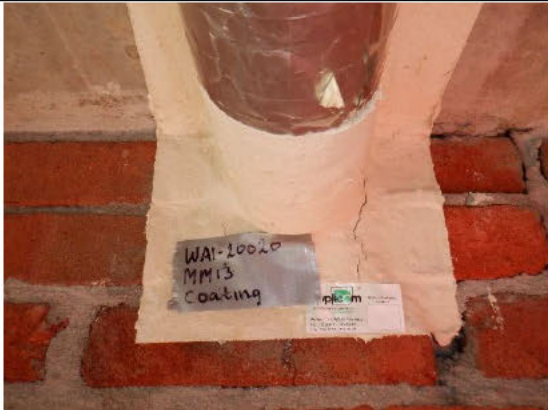
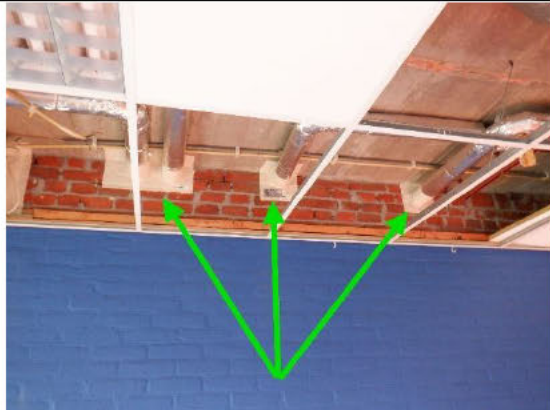
| Bron nr. | Ruimte | Bron |
|---|---|---|
| 12 | Wanden | Coating |

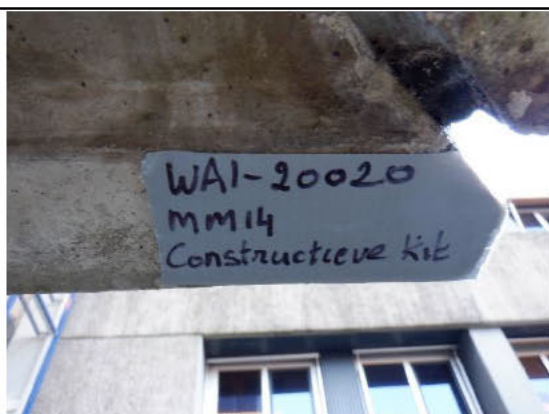
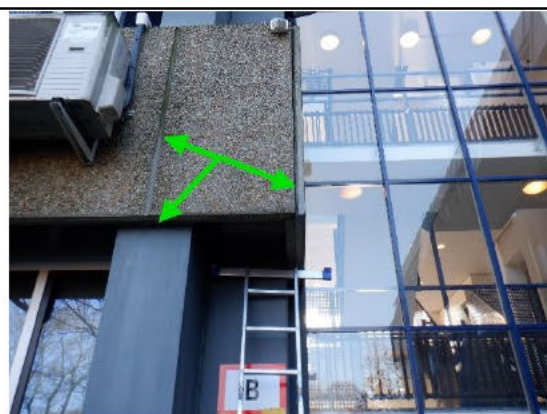
| Bron nr. | Ruimte | Bron |
|---|---|---|
| 13 | Buitengevels | Constructieve kit |

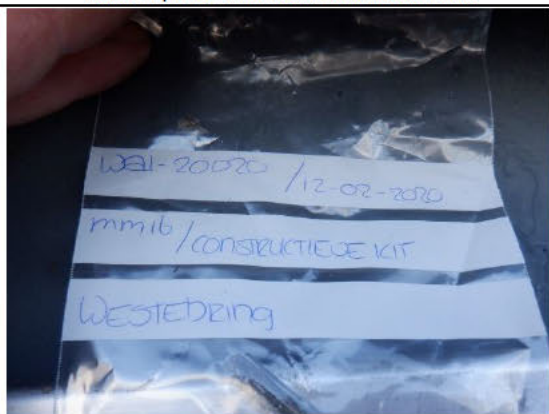
Foto 36 | Foto voor bron Constructieve kit

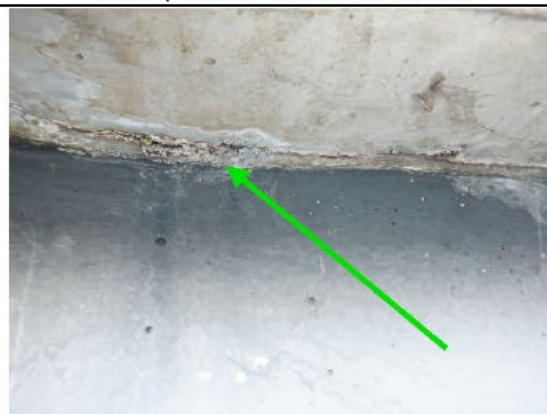
Foto 37 | Foto voor bron Constructieve kit

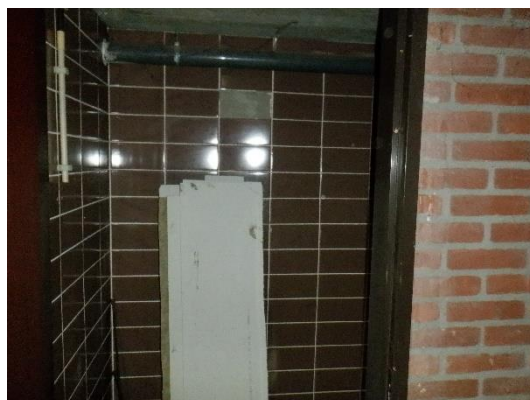
Foto niet verdachte vezelplaat in noodtrappenhuis

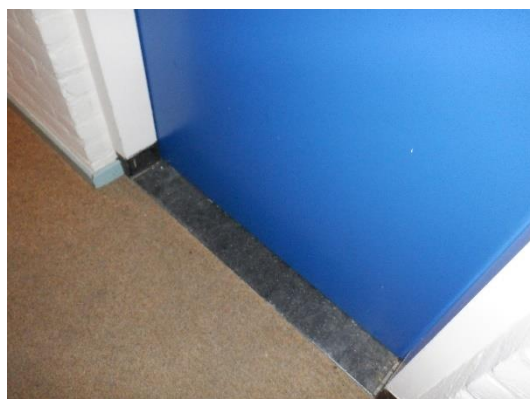
Foto niet verdachte dorpels
